Ա.Ա. Սարուխանյան, Պ.Հ. Բալջյան

## ԱԶԱՏԻ ԶՐԱՄԲԱՐԻ ԸՆԴՀԱՆՈՒՐ ՏԵԽՆԻԿԱԿԱՆ ՎԻՃԱԿԻ ՌԻՍՈՒՄՆԱՍԻՐՈՒԹՅԱՆ ԱՐԴՅՈՒՆՔՆԵՐԸ

## **RESEARCH FINDINGS ON THE OVERALL TECHNICAL CONDITION OF AZAT RESERVOIR**

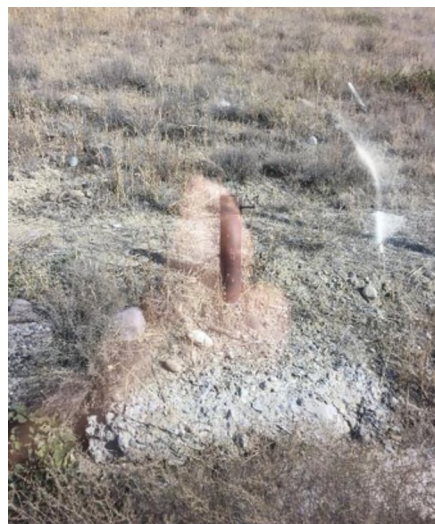
**Նկ. 2. Պատվարի մարմնում տեղադրված այեզոմետրի արտաքին տեսքը**

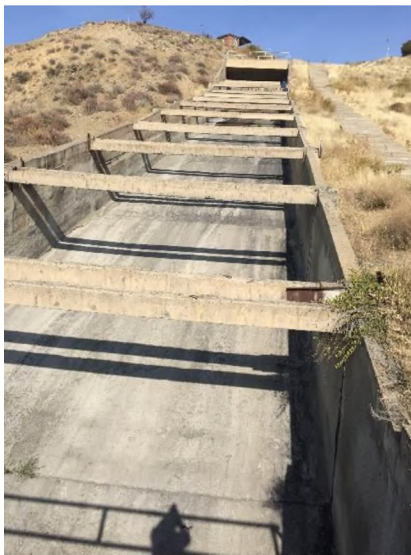
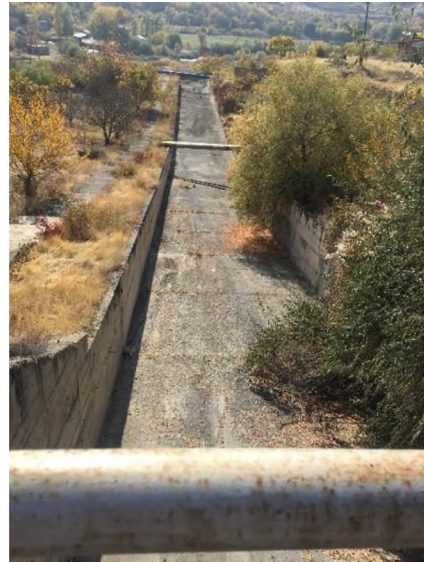
- 3) ջրամբարի բարձր հորիզոնների դեպքում աջ ափում առաջանում են չնախատեսված ֆիլտրացիոն հոսքեր: Դրանք նկատելի են ներքին բյեֆի միջնամասում՝ հարակից աղե-

**Նկ. 3. Աղետային բաց ջրհեռի միջնամասի և վերջնամասի տեսքերը**

տային ջրհեռին: Անհրաժեշտ է կատարել ուսումնասիրություններ այդ հոսքերի առաջացման պատճառներն ուսումնասիրելու և այդ երևույթը հնարավորինս չեզոքացնելուն ուղղված ինժեներական միջոցառումներ մշակելու համար,

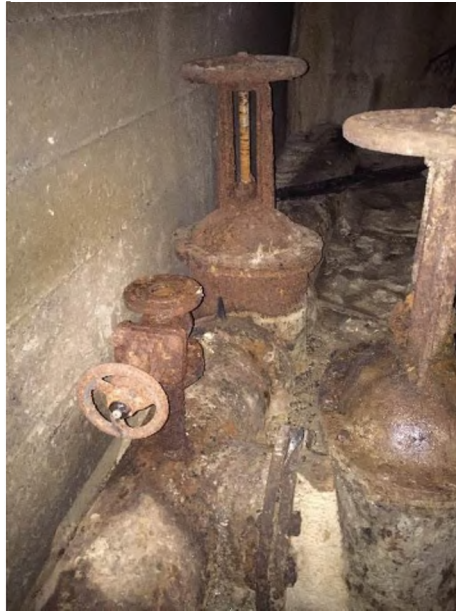
**Նկ. 4. Ջրամբարի դատարկման խողովակաշարի և դրա վրա տեղադրված կարգավորման փականների վիճակը**

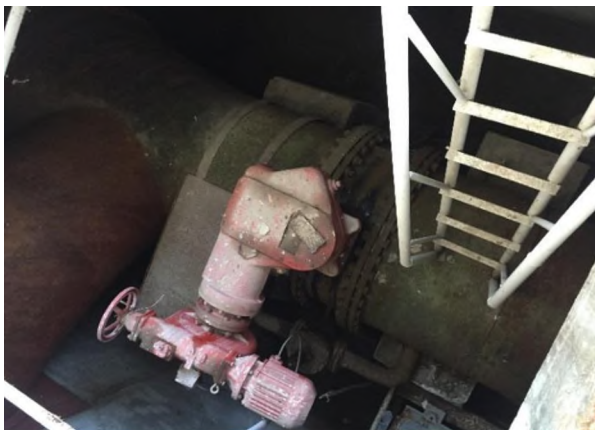
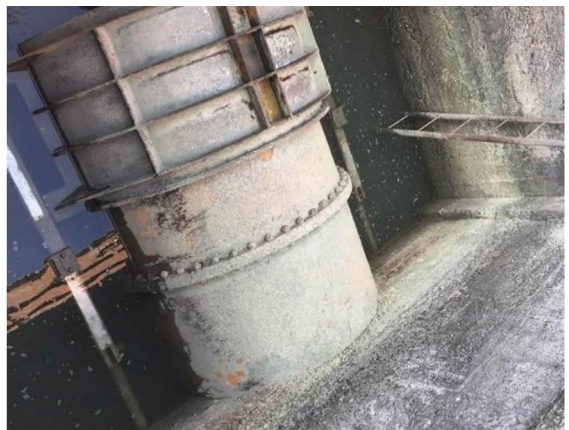
**Նկ. 5. Իռիգացիոն ջրթողի սկավառակավոր և կոնական փականների տեսքերը**

- 9) իրականացնել ջրամբարի իռիգացիոն համակարգի տեխնիկական վիճակի ուսումնասիրություններ, իռիգացիոն ջրթողի մուտքի կառուցվածքների (մոտեցող ջրանցք, աղբորսիչ ցանց, մուտքի հարթ փական և դրա կառավարման մեխանիզմներ), իռիգացիոն ջրատարի վերջում տեղադրված հիդրոմեխանիկական սարքավորումների տեխնիկական վիճակի ուսումնասիրություններ և մշակել առաջարկություններ (նկ. 5 և նկ. 6): Պետք է կատարել իռիգացիոն ջրթողի բաժանարար հանգույցի տարրերի տեխնիկական վիճակի ուսումնասիրություն և հիդրավլիկական ռեժիմի վերահաշվարկ, տալ առաջարկություններ հանգույցի աշխատանքը բարելավելու ուղղությամբ:

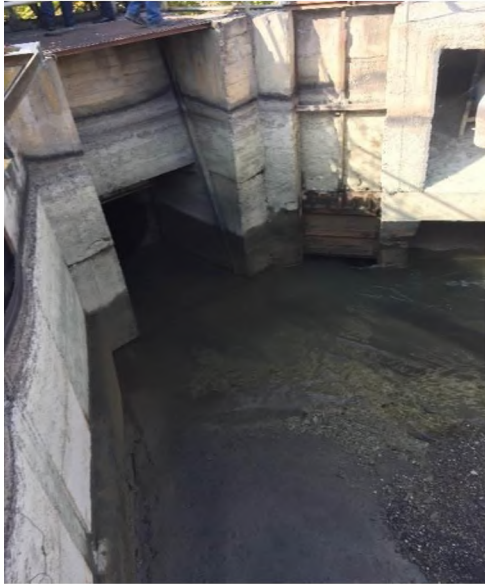
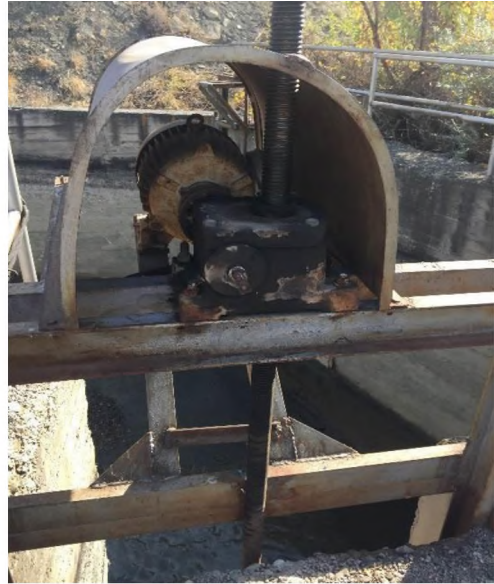
**Նկ. 6. Իռիգացիոն ջրթողի բաժանարար հանգույցի և դրանում առկա հիդրոմեխանիկական սարքավորումների պատկերը**

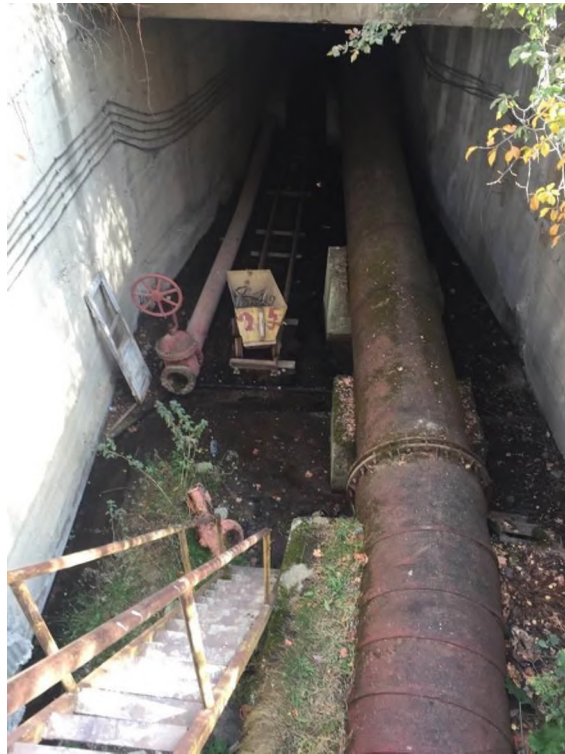
**Նկ. 7. Դատարկման խողովակաշարի ընդհանուր տեսքը**

- 10) իրականացնել հետազոտություններ ջրամբարի դատարկման խողովակաշարի տեխնիկական վիճակի գնահատման վերաբերյալ և մշակել հնժեներական միջոցառումներ դրա հետագա անվտանգ շահագործումն ապահովելու համար (նկ. 7).

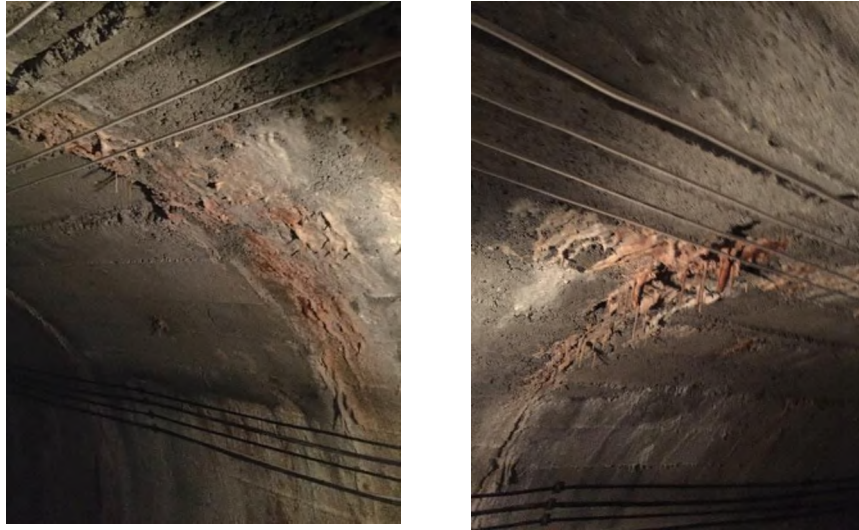
- 11) ջրամբարի հատակով անցնող, դատարկման խողովակաշարի թունելի ուսումնասիրություններով բացահայտվել են դրա առավել վնասված և տեղ-տեղ քայքայված տեղամասերը (նկ. 8): Անհրաժեշտ է կատարել մասնագիտական մանրամասն հետազոտություններ բետոնային երեսարկի տեխնիկական բնութագրերի գնահատման վերաբերյալ:

**Նկ. 8. Սկորգերնյա թունելի վթարային հարվածները**
